**Antikvariskt utlåtande om Järpås stationshus
2020-08-12**

Ola Sandberg
Bebyggelseantikvarie, Vänermuseum

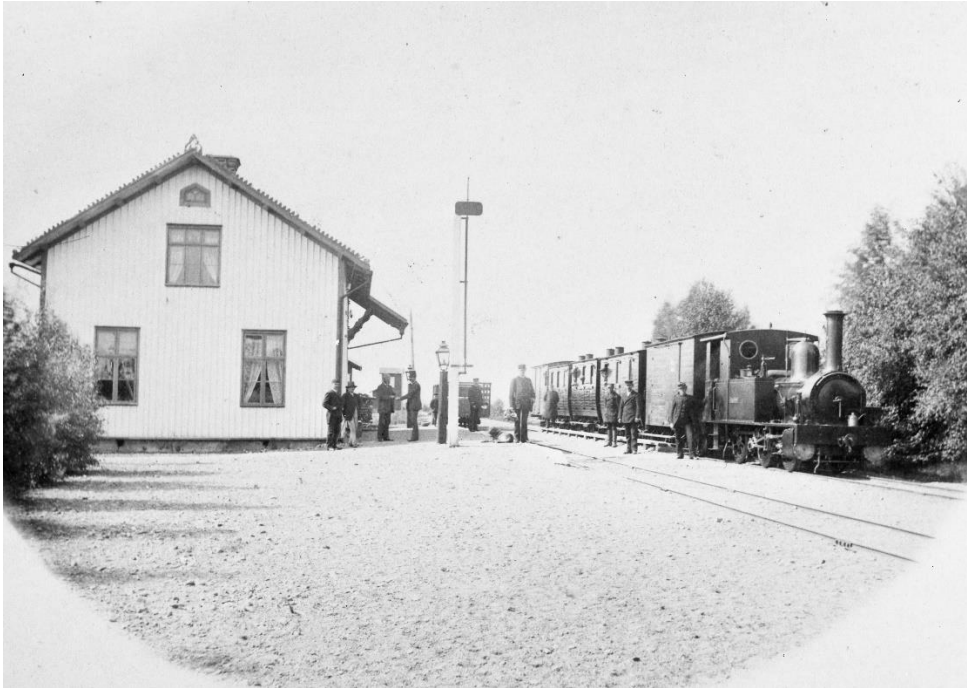
1880

Den äldsta kända bilden på stationen.

Byggnaden är sannolikt i sin ursprungliga form på denna bild.

Notera gavelns vindskivor med tidstypiska lövsågerier i form av sågtänder.

Tåget består av banans första generation lok och vagnar.

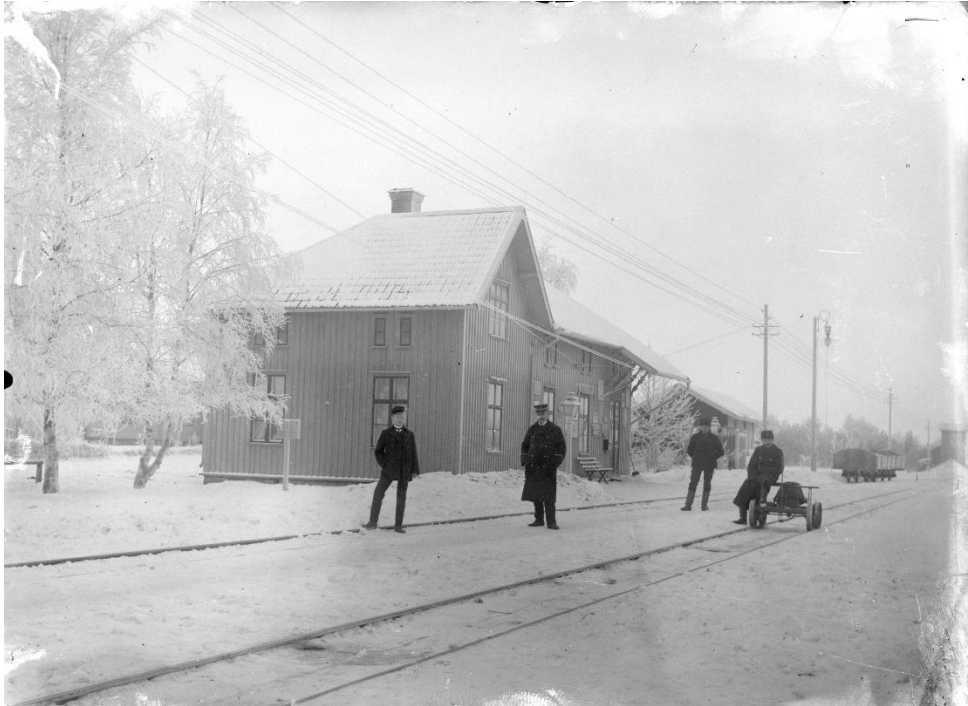
1910-tal

Stationshuset har nu fått den form det har än idag genom en tillbyggnad på gaveln mot Lidköping.

På **framsidans bild**, även den från 1910-talet syns en mindre tillbyggnad på gaveln mot Håkantorp samt en mängd reklamskyltar i emalj.

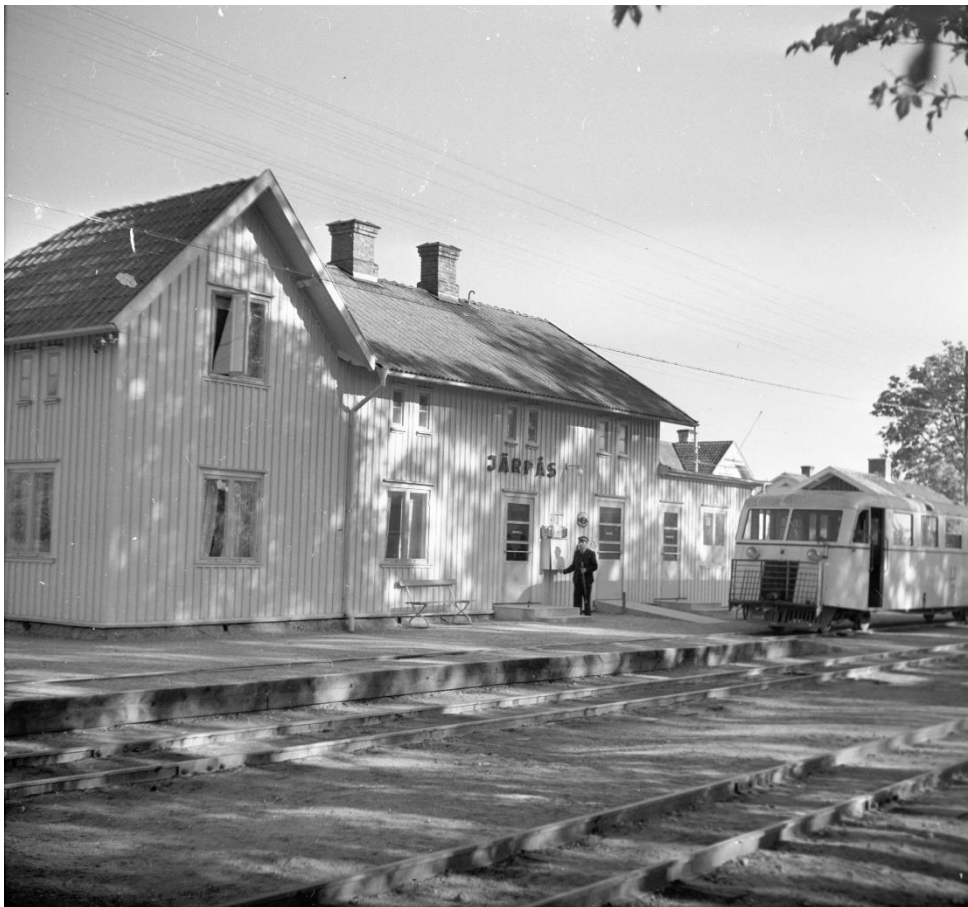
1950-tal

1953 hade banan förbi Järfäs breddats till normalspår varför denna bild måste vara tagen innan dess. Rälisen är fortfarande smalspårig.

Stationshuset har nu renoverats och bl.a. fått nya fönster och dörrar. Dessutom har en envånings tillbyggnad tillkommit på gaveln mot Håkantorp vilken skymtar bakom rälsbussen.

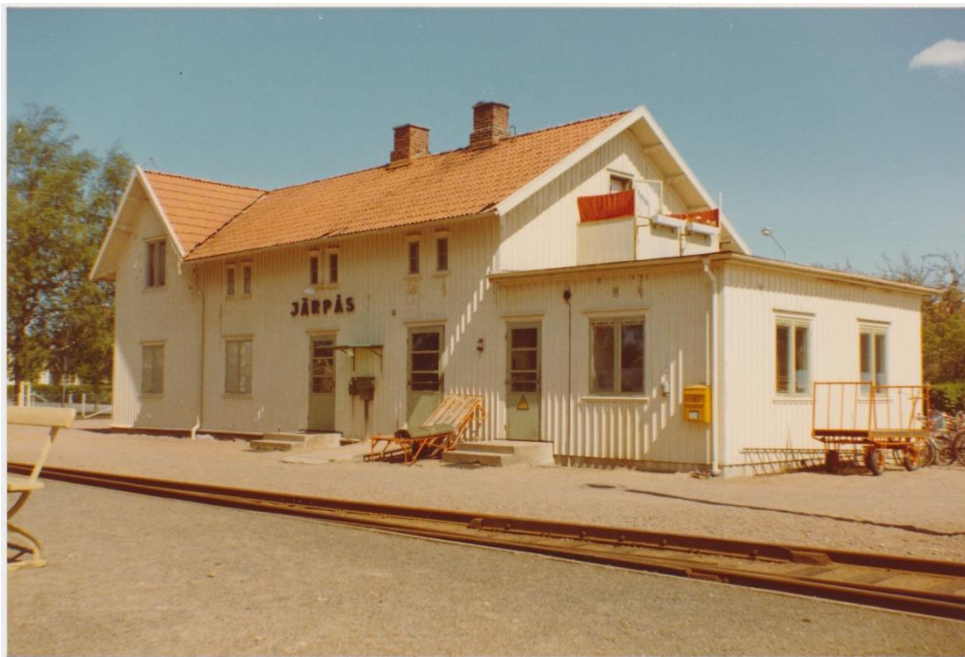
1968

På detta foto syns tillbyggnaden mot Håkantorp tydligt.

Stationen, som var fast bemannad till 1976, är prydligt skött. På bilden syns två lastkärror vilket visar att stationen fortfarande hanterade resgods.

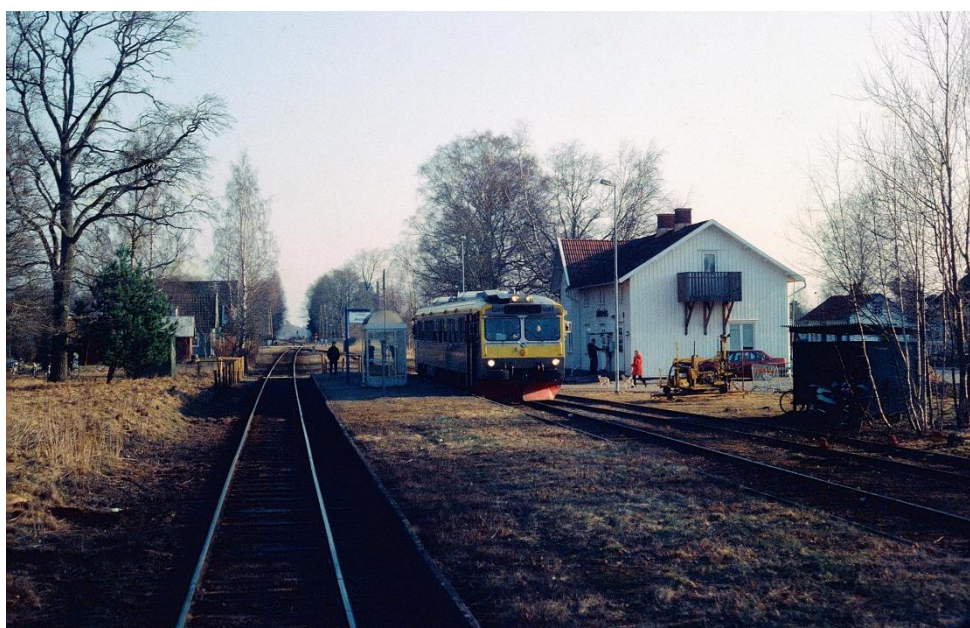
Tillbyggnaden på södra gaveln revs i början av 2000-talet efter att taket störtat in. Tågklareraren fick då flytta in i den gamla väntsalen istället.

Bevakningen av stationen upphörde 2007 och efter detta har tågmöten inte varit möjliga. Idag används endast det yttre spåret.

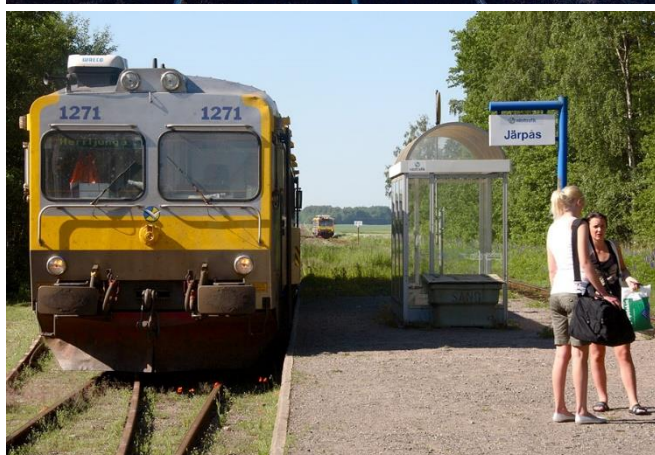
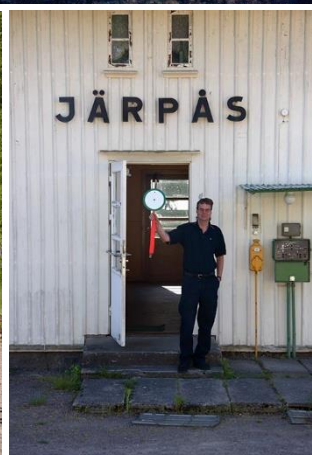
De två nedersta bilderna är från 15 juni 2007 och det sista tågmötet i Järpås.

De tre bilderna från 2007 är fotograferade av lokförare Calle Wickberg.

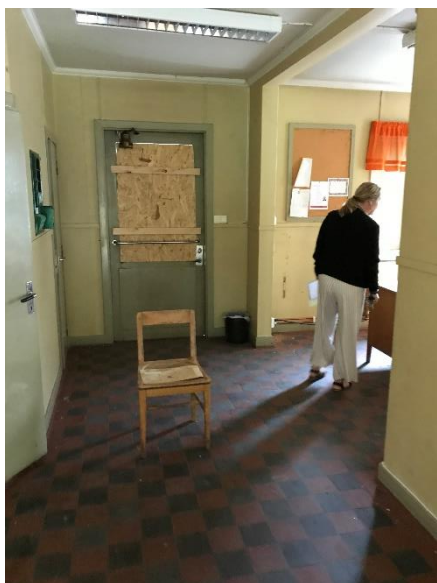
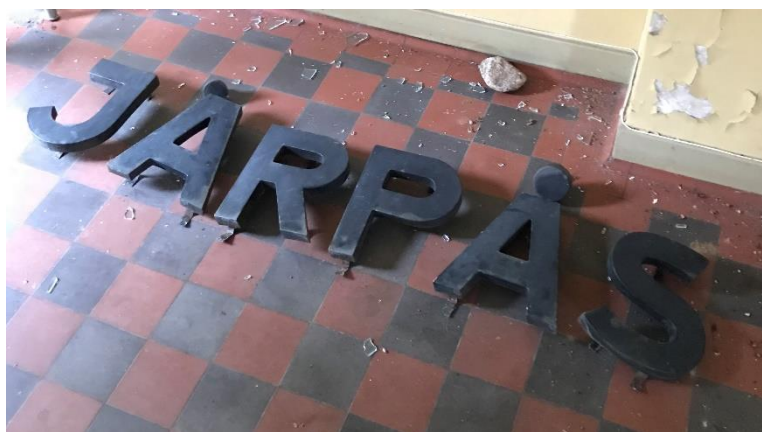
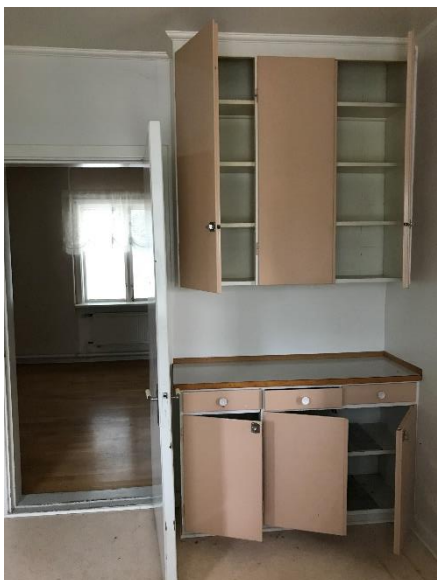
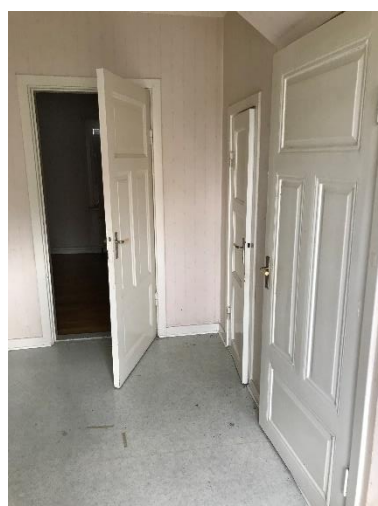
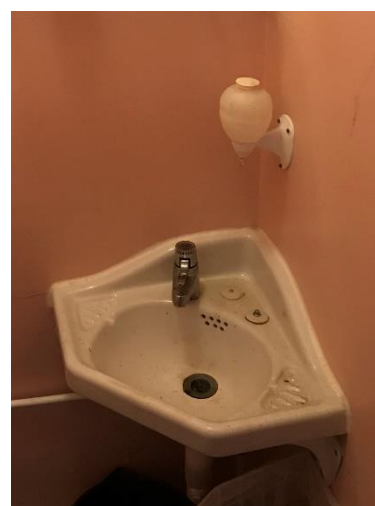
11 augusti 2020

Järpås station lider idag av eftersläpande underhåll, främst exteriört då trasiga fönster ersatts med skivor och fasadfärgen flagar. Interiört är byggnaden intakt men i behov av städning och viss renovering. Byggnadens grundkondition är förvånansvärt bra. Fasadens trä är friskt under den flagnande färgen, grunden är torr, taket är tätt. Det finns inga tecken på sättningar eller andra skador i konstruktionen. Byggnaden skulle efter en storstädning och kontroll av vvs och el som idag är avstängda kunna tas i bruk.

Överst. Del av väntsalen med sitt bevarade klassiska stationsgolv samt stationsskylten som är näst intill komplett. En prick till ä:et saknas.

Nederst. Del av köket. Bevarade spegeldörrar i hallen samt ett klassiskt SJ-handfat och tvålbehållare i en av väntsalens toaletter.

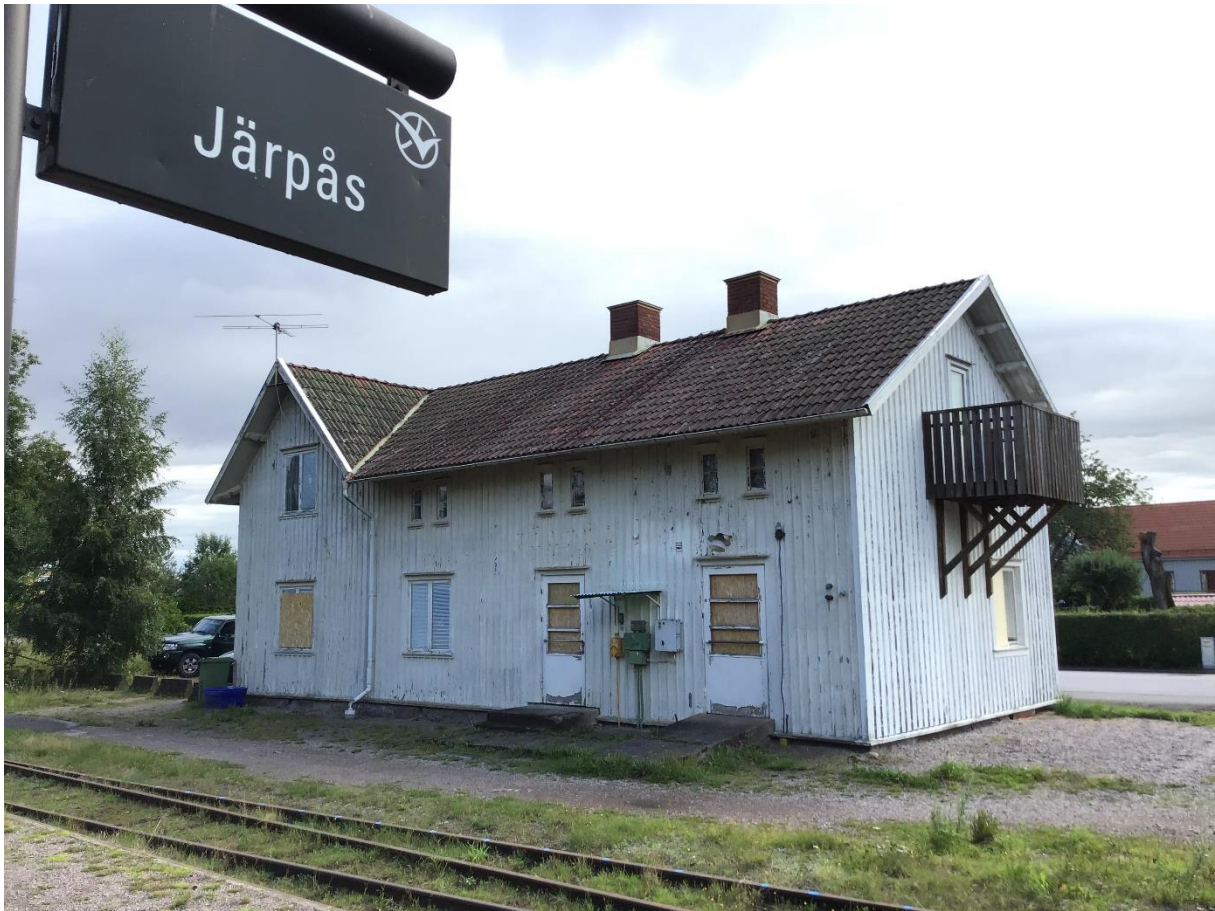
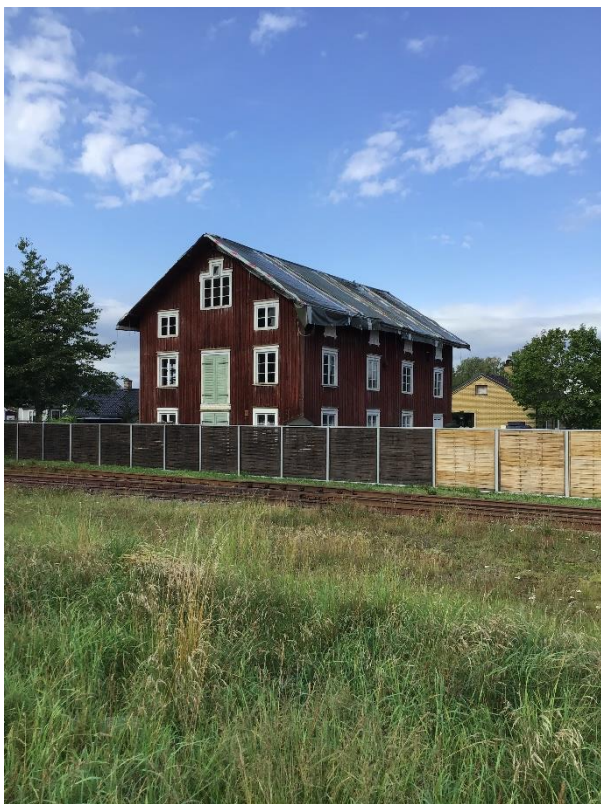
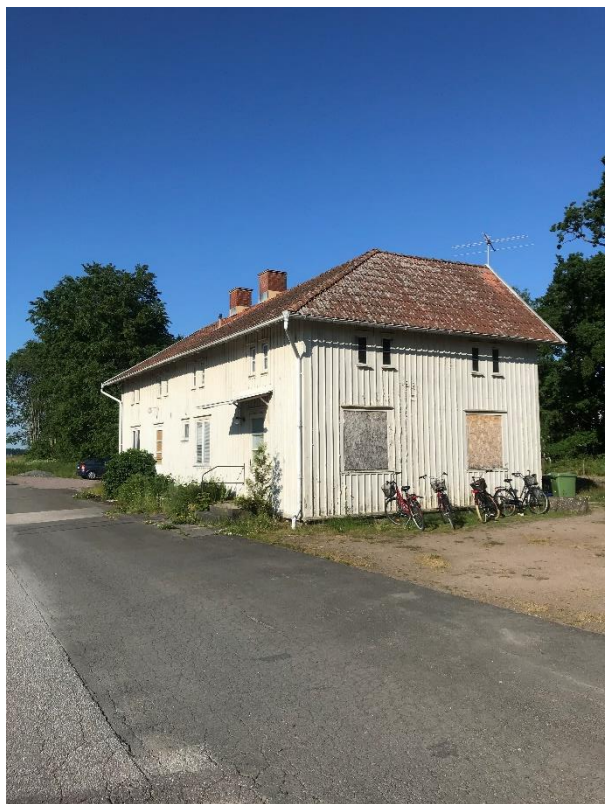
2020

Överst. Stationshuset mot spåret. Underst ett av de bevarade godsmagasinen samt stationens fasad mot Järnvägsgatan. Stationshusets flagnande färg och igensatta fönster i kombination med den igenväxta grusplanen runt stationen gör att stationen ser övergiven ut trots att stationen är vältrafikerad.

Järpås stationshus bör bevaras då byggnaden fyller en viktig funktion i den kulturmiljö som stationssamhället utgör. För att bevara och utveckla stationshuset och stationssamhället Järpås bör stationsbyggnaden och kringliggande område rustas upp. Stationshuset passar för ett flertal verksamheter, till exempel kontor, butik, föreningslokal, utställningar, café med mera. Att fylla byggnaden med en verksamhet som åter gör byggnaden tillgänglig för allmänheten vore att föredra eftersom den då återfår något av sin ursprungliga funktion som mittpunkt i samhället.

Utifrån ovanstående bedöms stationshuset som särskilt värdefullt ur historisk och kulturhistorisk synpunkt enligt PBL 8 kap. 13 § och bör förses med skydd mot förvanskning och rivning.
