# MIKROPLASTER I DAGVATTEN EFFEKT AV REGNBÄDD

NYA STADENS TORG I LIDKÖPING

Teknisk Service Vatten-Avlopp

2020-06-30

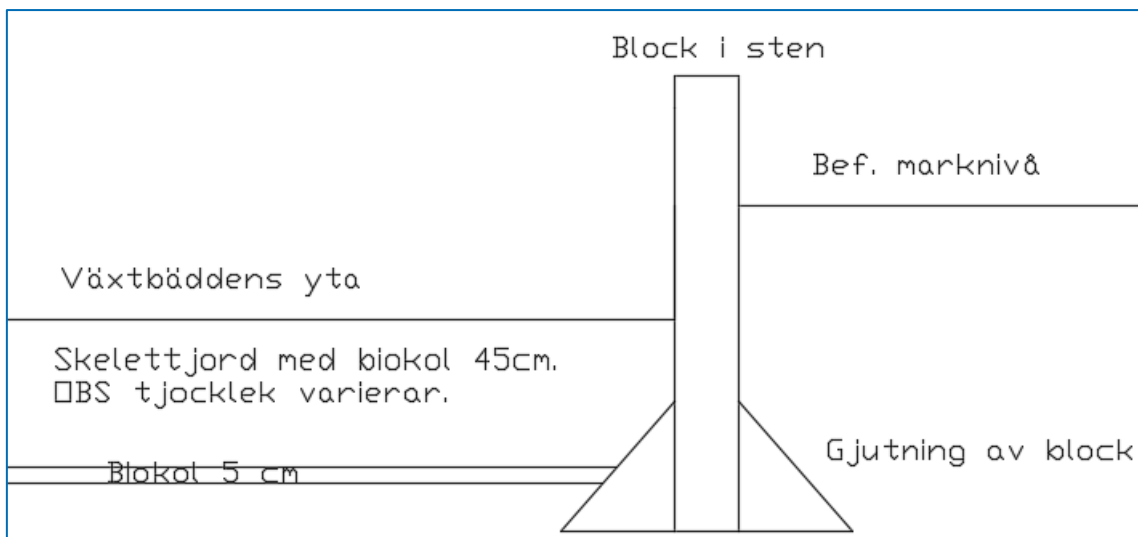
Figur 1 Regnbäddens uppbyggnad.

Vi grävde oss ner till det djupet som krävs, ca 100 cm. Befintligt material på detta djup visar sig vara ren sand. Kablar flyttas, bräddningsbrunn sätts och de stora granitstenblocken som fungerar som mur/kantstöd runt regnbädden lyfts på plats.

Inloppet till bädden gjuts med betong och kullersten. Bädden fylls på med ett 5 cm tjockt lager biokol i botten och fylls sedan på med en blandning mellan näringsberikad biokol och makadam fraktion 4-6mm, vilket ger en form av skelettbädd detta lager är ca 45 cm tjockt men varierar något i bädden. Bryggan byggs och stenar läggs på plats i och kring bädden. Granitstolpar sätts upp för att skydda och asfalt läggs runt om.

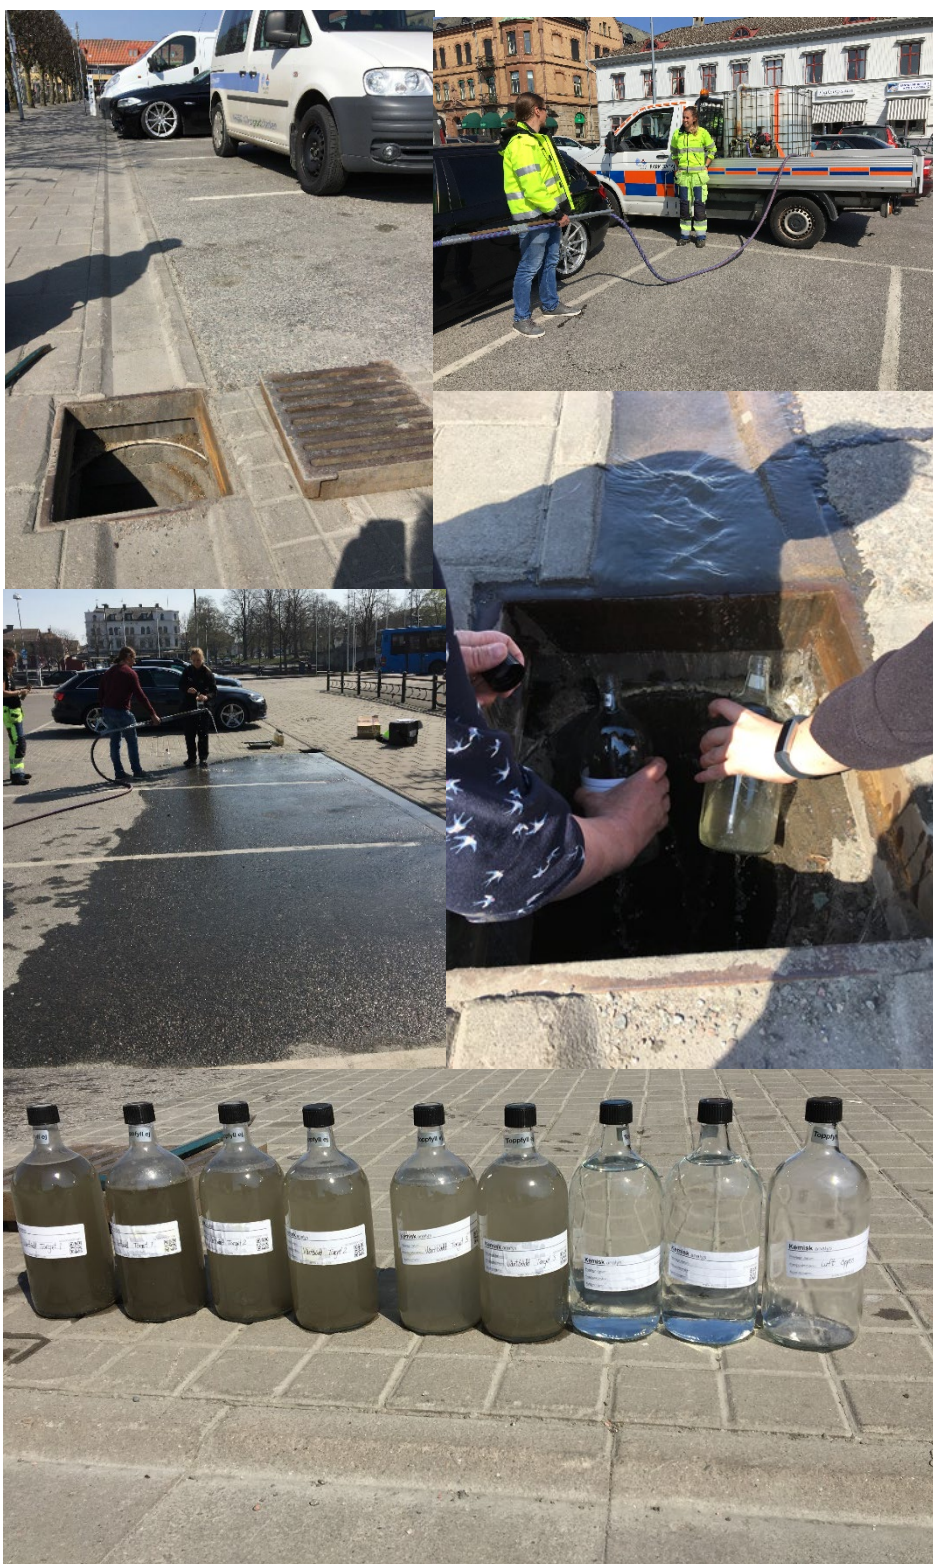
Figur 2 Provtagning av dagvatten innan regnbädden etablerades, den 26 april 2019.

Fredagen den 26 april 2019, efter en dryg månads uppehållsväder, togs vattenprov ut på följande sätt. Enligt data från SMHI från närmast belägna nederbördsstation (Söne stationsnummer 83310) regnade det senast, innan provtagningen, den 17 mars 2019.

- 1) En ruta om ca 2\*5 m mättes ut.
- 2) Vatten spolades försiktigt ut från en IBC-container över ytan. Prov togs på vattnet (dricksvattenkvalitet)
- 3) Det först avrunna vattnet samlades upp i enlitersflaskor av glas, totalt sex stycken, i dagvattenbrunn nedströms. Två flaskor krävdes för varje analys varför två provtagare fyllde flaskorna parallellt. Flaskor fylldes i direkt följd och namngavs provuttag 1-3.

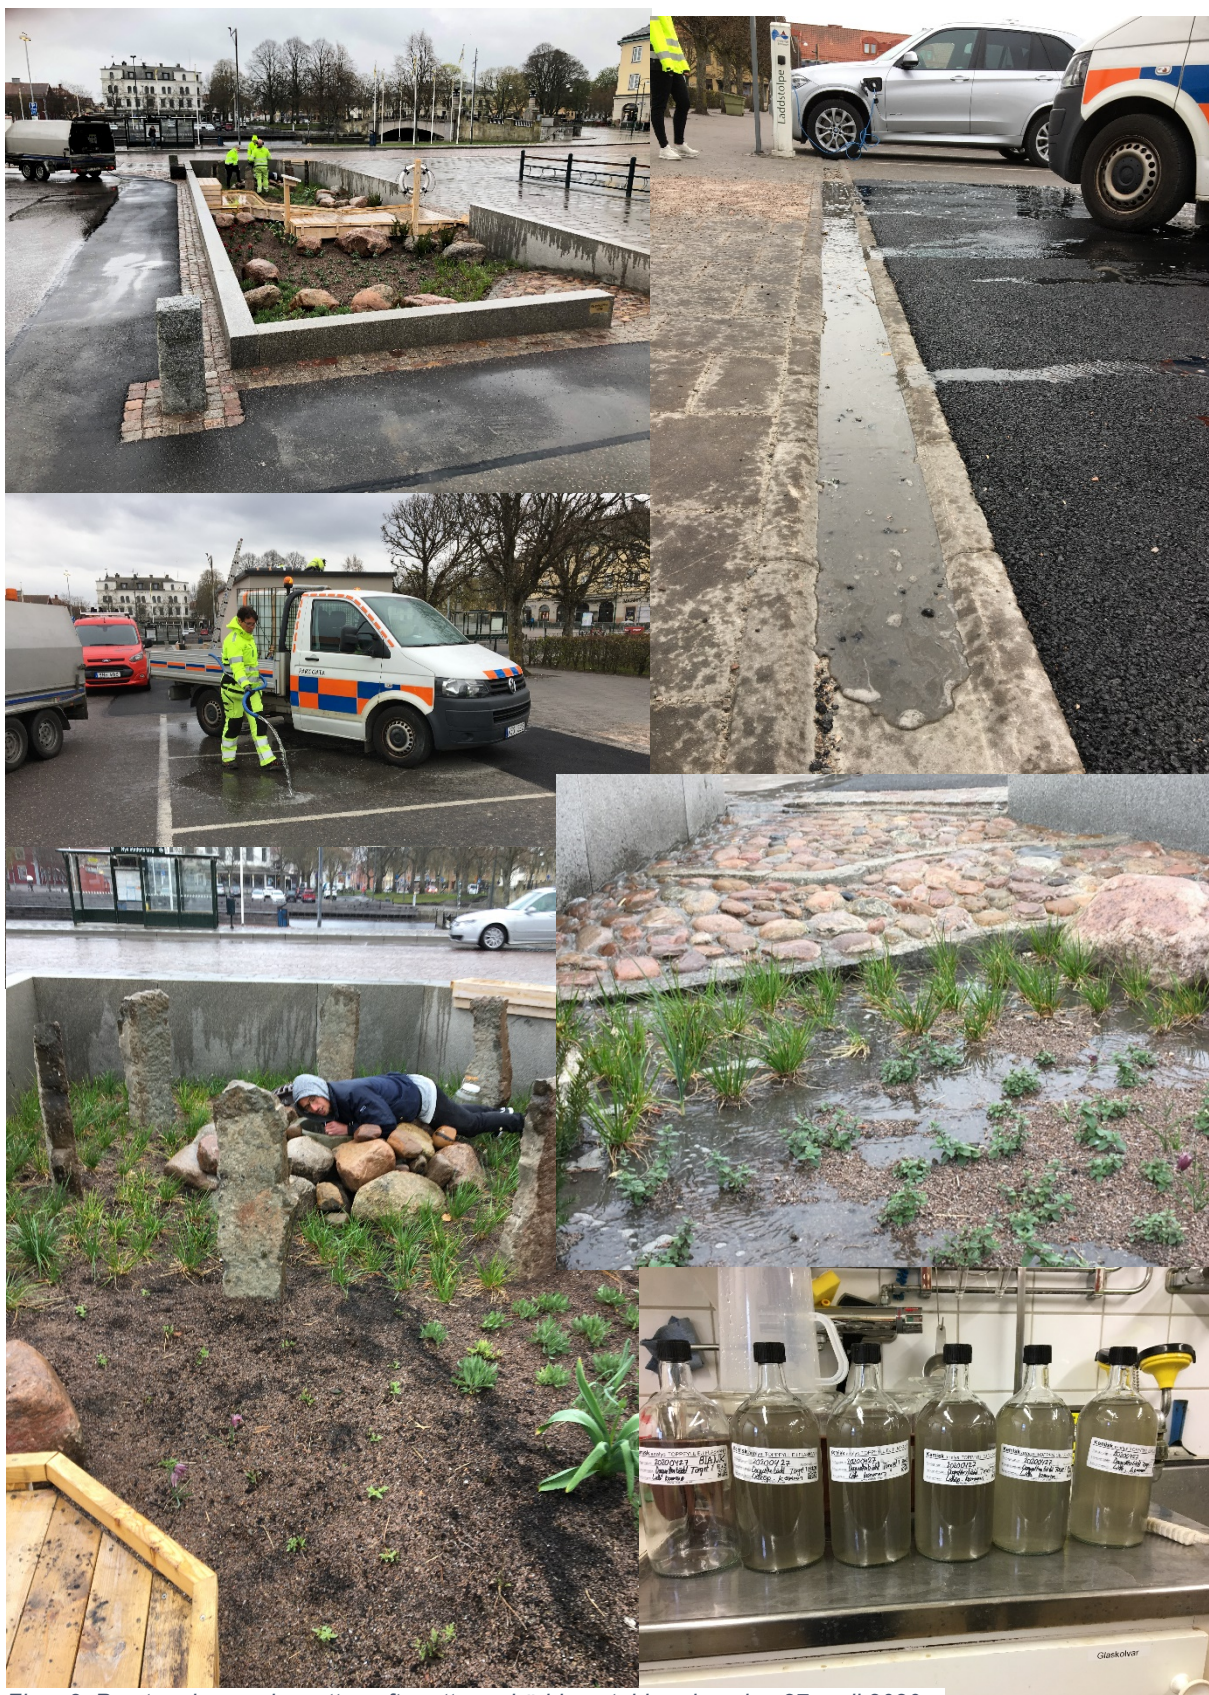
Figur 3 Provtagning av dagvatten efter att regnbädden etablerades, den 27 april 2020.

- 1) En ruta om ca 2\*5 m mättes ut.
- 2) Vatten spolades ut från en IBC-container över ytan.
- 3) Ytterligare vatten fick hämtas i ett par omgångar.
- 4) För att kunna få ut något vatten spolades till slut vatten direkt på regnbädden ovan dränering
- 3) Det först avrunna vattnet samlades upp i enlitersflaskor av glas, totalt fem stycken, i brunnen i regnbädden. Två flaskor krävdes för analys av plastpartiklar och tre flaskor för analys av gummipartiklar varför två provtagare fyllde flaskorna parallellt. Endast ett provuttag analyserades.

Prov togs ut i utloppsbrunnen på regnbädden.
